LAAKASÄILÖN BETONIPINNAN suojauksen teho vaihtelee

Vuosina 2006–2009 tehdyssä FarmTestissä testattiin, miten hyvin betonin pintakäsittelyaineet pystyvät suojaamaan laakasäilön seinämiä ja pohjaa. Samalla haluttiin myös selvittää, onko pintakäsittelyllä vaikutusta säilörehun laatuun. Pintakäsittelyaineissa kiinnostavaa on myös niiden hinta ja levitettävyyden.

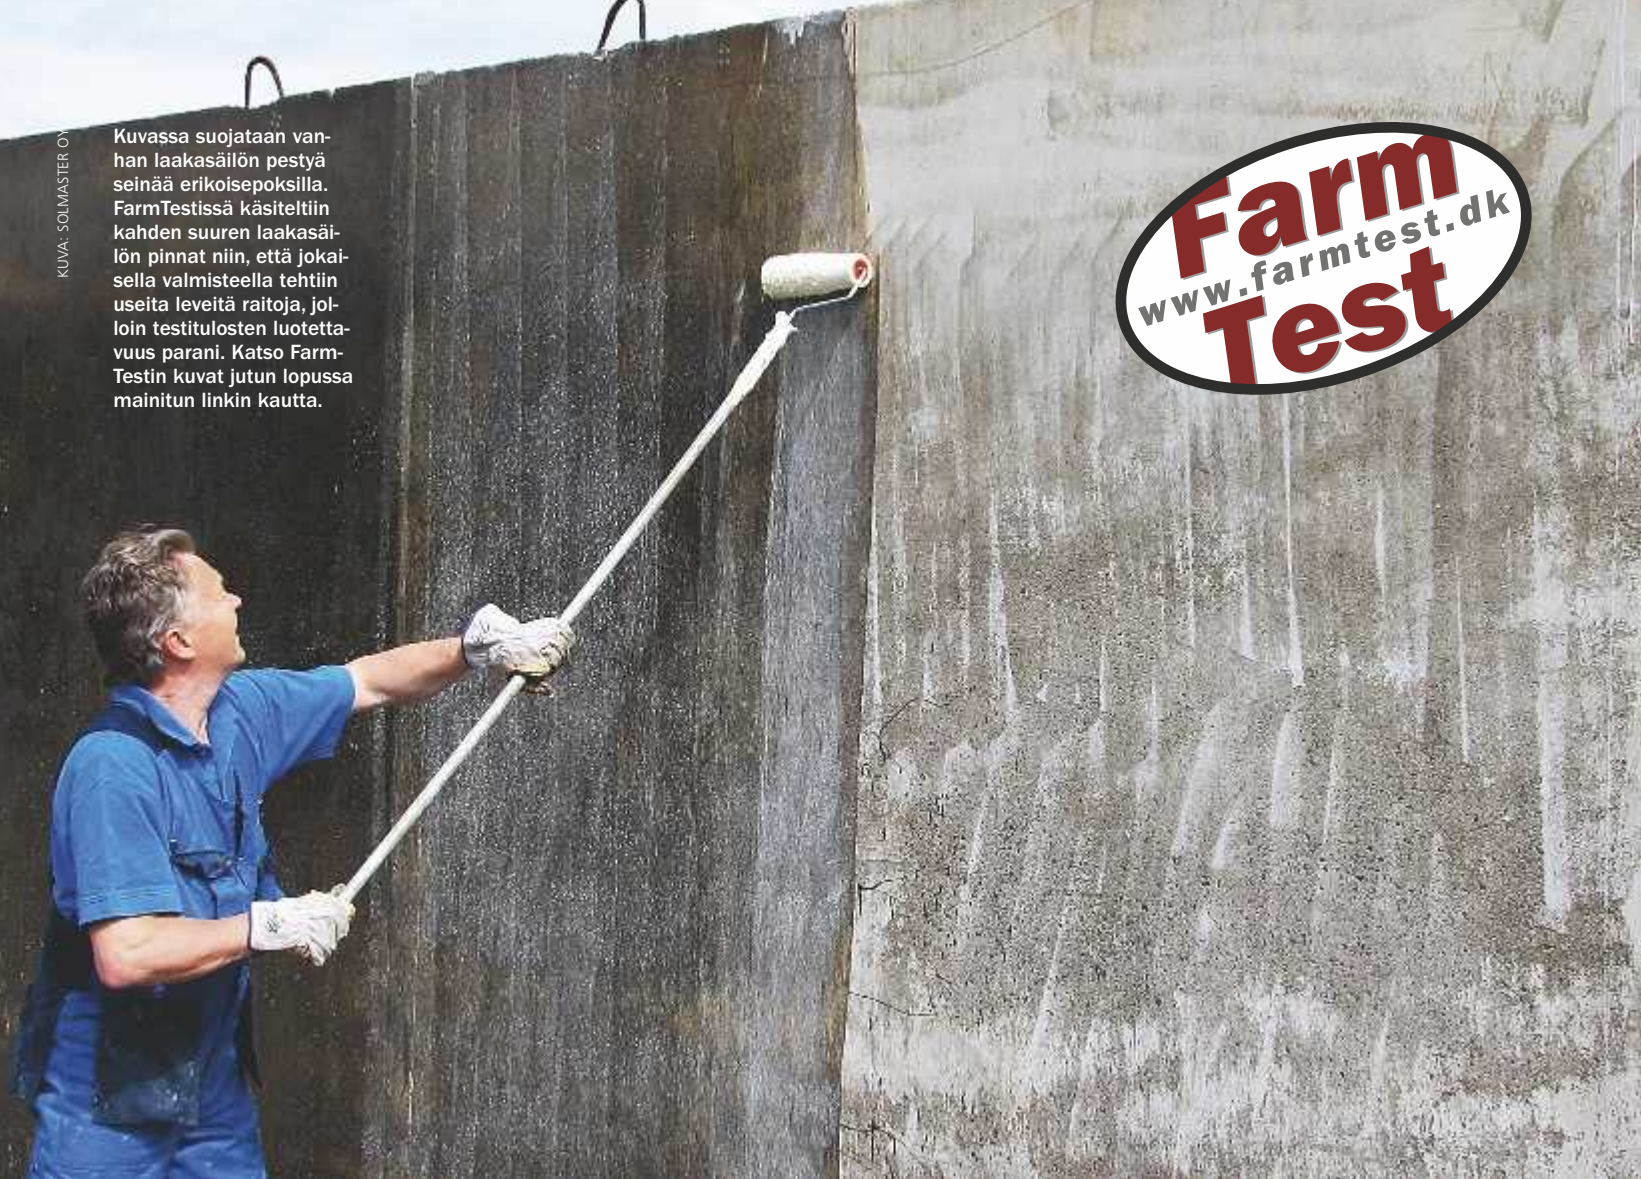
Kuvassa suojataan vanhan laakasäilön pestyä seinää erikoisepoksilla. FarmTestissä käsiteltiin kahden suuren laakasäilön pinnat niin, että jokaisella valmisteella tehtiin useita leveitä raitoja, jolloin testitulosten luotettavuus parani. Katso FarmTestin kuvat jutun lopussa mainitun linkin kautta.

Esimerkiksi Solmaster Oy myy maatalouskäyttöön sopivia EP1-erikoisepoksi ja EP10-epoksinnoitteita. Näistä EP1 sopii juuri kovaan käyttöön laakasäilöihin ja on vesitiivis. Hinta riippuu monesta eri tekijästä. Yksi käsittelykerta ilman työtä ja arvonlisäveroa maksaa noin 6,60 €/m². Uudelle pinnalle riittää yksi käsittely, vanhalle kaksi. □

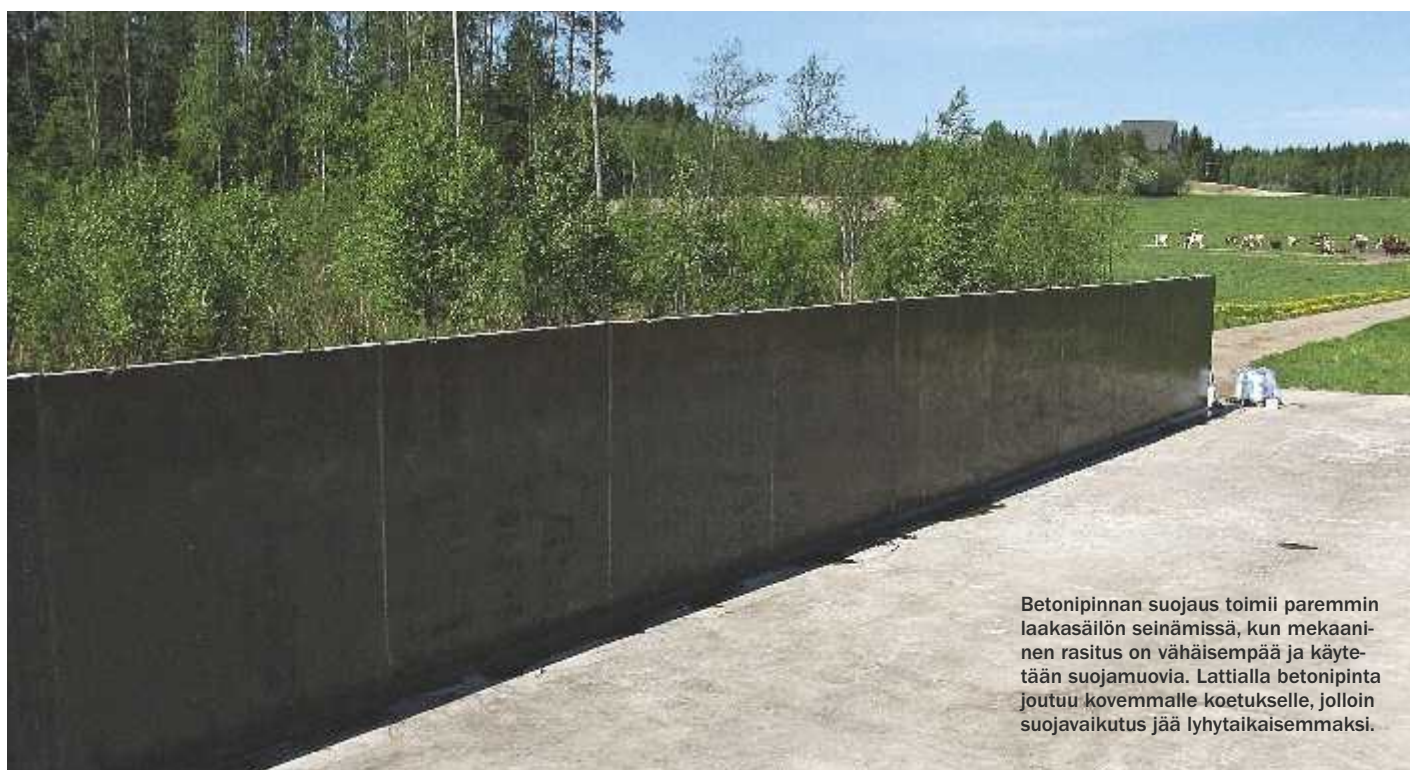
Betonipinnan suojaus toimii paremmin laakasäilön seinämissä, kun mekaaninen rasitus on vähäisempää ja käytetään suojaumuovia. Lattialla betonipinta joutuu kovemmalle koetukselle, jolloin suojavaikutus jää lyhytaikaisemmaksi.

Laakasäilön eteläpuoleinen betonilattia näytti hienolta eikä betonin pinta ollut alkanut hajota. Useassa kohtaa betoni näytti aivan kuin uudelta. Mitä lähemmäksi säilön pohjoisosaa mentiin, sitä huonommalta näytti. Säilön pohjoispäädyn lattia oli joka kohdasta yhtä huonossa kunnossa.

Säilön tyhjentäminen aloitettiin aina pohjoispäästä. Toisaalta eteläpuoli on pitempään kosketuksissa säilörehun kanssa, mutta mekaaninen rasitus säilöä tyhjentäessä sekä säälle altistuminen kuluttivat pohjaa paljon enemmän.

Laakasäilön lattian suojaus rapautui nopeasti fyysisten vaikutusten takia. Huolimatta siitä, minkä tyyppistä pinnoitetta laakasäilön lattialla käytettiin, ei eri valmistajilla näyttänyt olevan mitään vaikutusta betonin kestävyteen. Säilön pohjaan sivellyt pintakäsittelyaineet eivät enää erottuneet kolmen vuoden jälkeen.
